手取川橋の補修

施工実績一覧

No.72

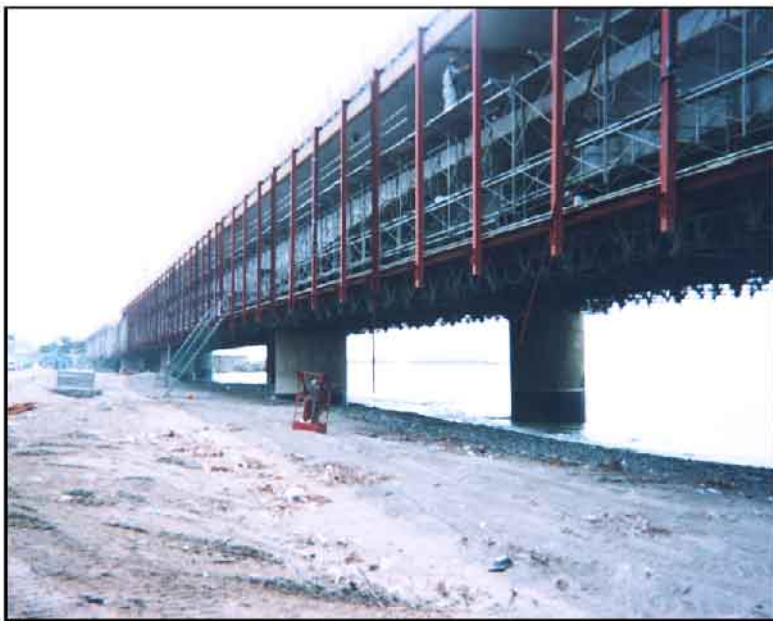
飛来塩分などの浸透により損傷が発生したため、箱桁のウェブ外面と下床版下面を補修しました。最初にウォータージェットではつり、その部分にネフマックをアンカーボルトで取り付け、ポリマーモルタルを注入しました。
